Einsatz von UAV im alpinen Gelände.

Erfahrungsbericht und Anwendungsbeispiel aus der Naturgefahrenpraxis

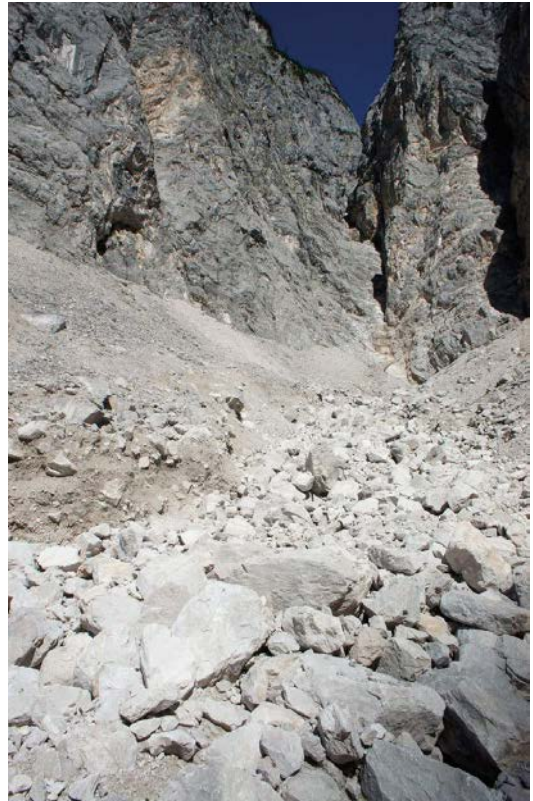
Abb. 1: Einzugsgebiet der Wechselreisse (links); Wurzel der Murgangrinne (rechts); Aufnahmestandort des Fotos ist als roter Punkt im linken Bild dargestellt – Blickrichtung Nord)

Die Wechselreisse (Halltal, Tirol) ist eine ausgedehnte Schutthalde, welche von einer mächtigen Murrinne linear durchzogen wird. Diese beginnt in einer Seehöhe von 1438m am Fuß einer ausgeprägten Felsrinne und mündet 480 Höhenmeter tiefer in den Salzbergbach. Nach oben hin schließt das Bettelwurfkar an, ein verzweigtes Sammelgebiet zwischen den Gipfeln Bettelwurf (2726m Seehöhe) und Wechselspitze (2324m Seehöhe). Es entwässert ein oberflächliches Einzugsgebiet von 38,6ha (Abbildung 1).

Die Entstehung des Murgangs vom 17. Juli 2010 ist auf mehrere, kurz aufeinanderfolgende Starkregenereignisse zurückzuführen (Abbildung 7). Kurze Starkregen führen in kleinen, felsreichen Einzugsgebieten, wie dem Einzugsgebiet der Wechselreisse (Abbildung 1 links) zu einer starken hydrologischen Reaktion in Form rasch ansteigender Abflusswellen [9]. Bedingt durch den großflächig subanstehenden Felsuntergrund und die spärliche Vegetation im Bettelwurfkar ist die Infiltrationsleistung des Bodens stark reduziert. In Abhängigkeit von der Niederschlagsintensität überwiegen somit oberflächliche Abflussprozesse, welche ein schnelles Abfließen und kurze Konzentrationszeiten kennzeichnen.

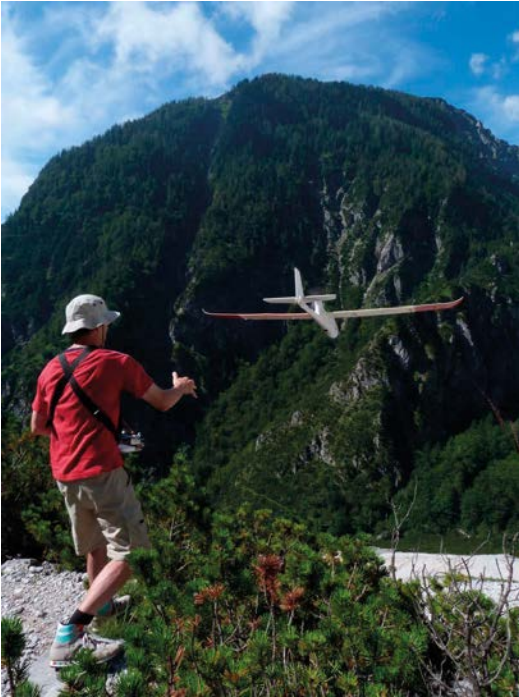
Abb. 2: Start des UAV im Testgebiet

Die Aufnahme der Luftbilder wurde mit Hilfe eines UAV durchgeführt (siehe Abbildung 2).

Zum Einsatz kam ein motorisiertes Segelflugmodell mit einer Spannweite von 2 Metern, das für die Verwendung als kameratragende Plattform umgebaut wurde. Der Motor wurde mit Lithium-Polymer-Akkus betrieben, ein Akku reicht für eine Flugzeit von ca. 30 Minuten. Als Sensor wurde eine Sony NEX 5N mit einer Festbrennweite von 16 mm verwendet. Das UAV wurde zusätzlich mit einem Autopiloten – einer Kombination aus Lagesensoren (IMU) und einem GPS-Empfänger – ausgestattet, so dass es im autonomen Modus betrieben werden kann. Als Hardware kam ArduPilot Mega in der Version 1.0 zum Einsatz, dessen Programmierung im Rahmen eines Open-Source-Projektes stattfindet [2, 3]. Mit Hilfe dieses Autopiloten ist es unter optimalen Voraussetzungen möglich, einen Flugpfad vorzugeben, um die erforderliche Bildüberlappung für die photogrammetrische Auswertung zu garantieren. Die besonderen Gegebenheiten der Wechselreisse stellten die Flugplanung und Durchführung der Befliegung jedoch vor einige Schwierigkeiten und es mussten speziell für die weitere Prozessierung der Luftbilder teilweise

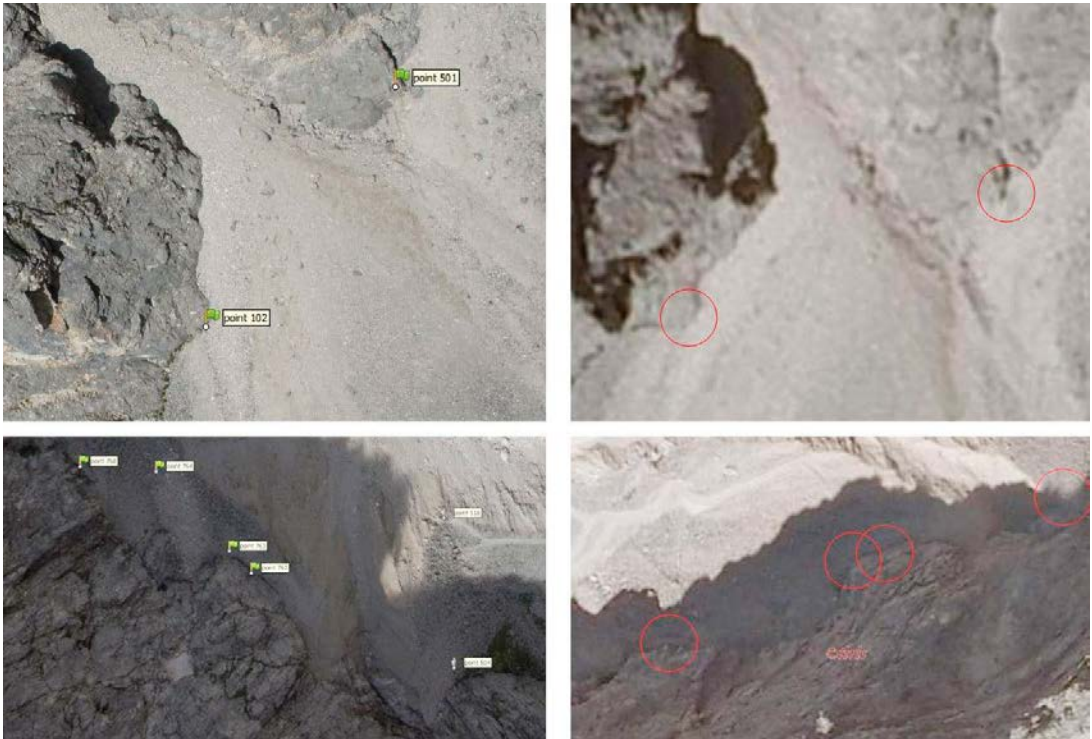
Abb. 4: Auf der Suche nach den Passpunkten; im UAV-Luftbild (links) und im 2009er Orthofoto (rechts)

Da bei der Befliegung aufgrund der starken Abschattungen kein GPS-Signal aufgezeichnet werden konnte, erfolgte die Verortung der Luftbilder im Postprocessing über Passpunkte, die aus dem aktuellen Orthofoto und dem Laser-DGM (beides Stand 2009) bestimmt wurden. Zur Definition des Raumbezugs wurden in den Bildern 37 Passpunkte verortet. Die Lage der Passpunkte ist aber aufgrund der mäßigen Auflösung des Orthofotos nur mit einer mittleren Genauigkeit von ca. 0,5 – 1 Meter (im Schatten deutlich schlechter!) bestimmbar, siehe hierzu auch Abbildung 4. Die X- und Y-Koordinaten wurden, wenn möglich an klar identifizierbaren Strukturen in den vom Murgang nicht veränderten Randbereichen abgegriffen, z. B. an Felswänden (Übergang Fels-Schutt), an großen Steinen oder entlang der Wege. Die Höhenwerte stammen aus dem Laser-DGM. Die Lagegenauigkeit des Laser-DGM wird mit $\pm 0,3$ m, die Höhengenaueigkeit mit $\pm 0,15$ m angegeben [4]. Besonders im zentralen Bereich der Rinne konnten auf dem
